PAVÉ ÉCARTEURS 3

Créez des surfaces perméables, laissez les eaux de pluie s'infiltrer.

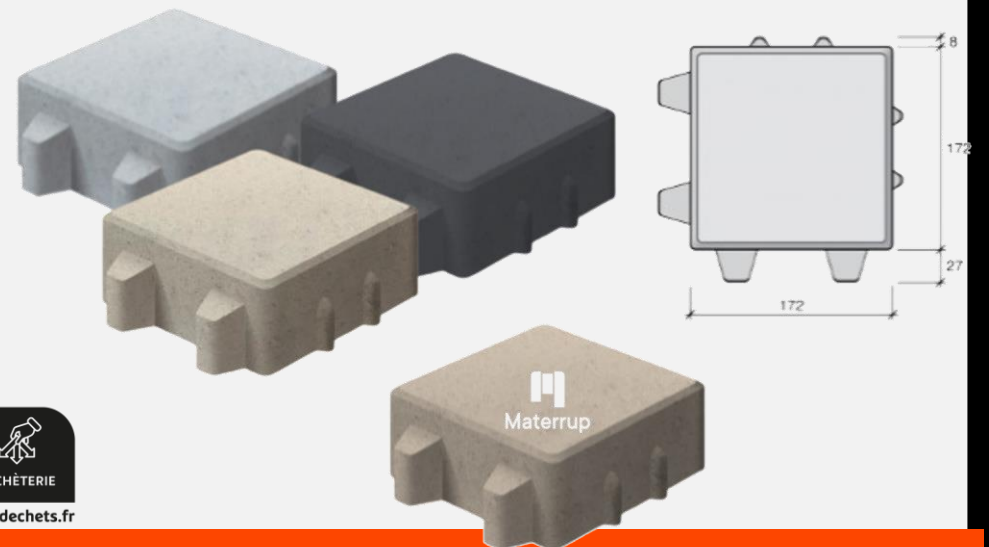
Ce système de pavage permet de réduire le ruissellement pluvial et contribue à l'alimentation de la nappe phréatique et peut être utilisé sur voie de circulation.

- ✚ **Durabilité** : résistant au gel
- ✚ **Dimension** : 20x20 cm (ép 8 cm)
- ✚ **Coloris** : Gris, Charente et Gris Ardoise
- ✚ **Pose** : automatisée possible
- ✚ **Circulation admise** :
carrossable véhicules légers
poids lourds (ép 8 cm)
